PIANO ELIMINAZIONE BARRIERE ARCHITETTONICHE

**PROGRAMMA DI ELIMINAZIONE DELLE BARRIERE
ARCHITETTONICHE PER IL MIGLIORAMENTO DELL'ACCESSIBILITÀ
NEL COMUNE DI BEVILACQUA- VR**

Guida alla schedatura delle criticità in area urbana

Scheda tipo di rilevazione interventi in area urbana

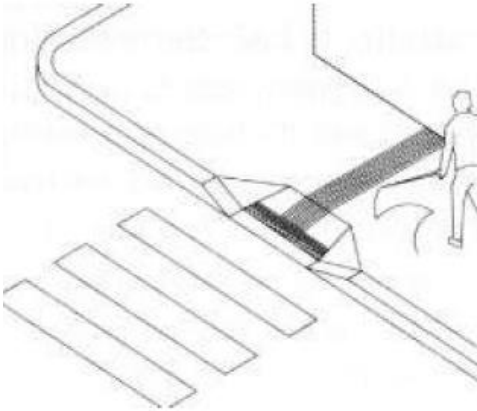
F	<p>MANCANZA SEGNALETICA TATTOLO/PLANTARE</p> <p>Assenza di segnalazione tattile per non vedenti (intercettazione attraversamento) Si può trattare anche di una interruzione fisica (dislivello) o</p>	<p>Intercettazione dell'attraversamento pedonale semplice attraverso la collocazione di adeguata segnaletica tattilo plantare sul marciapiede. Se non vi è semaforo, sarà sufficiente sbarrare il marciapiede, all'altezza del centro della zona zebraata, con il Codice di DIREZIONE RETTILINEA che terminerà 40 cm prima del confine fra scivolo e zona carrabile con il Codice di PERICOLO VALICABILE</p>	<p>ATTENZIONE !</p> <p>Il materiale da utilizzarsi deve essere consono al contesto in cui si trova. Sono da evitarsi materiali in gomma incollati, bensì piastrelle di ceramica, pietra</p>	<p>D.M. 236/89 art. 4.2.1 - 8.2 D.P.R. 503/96 art. 4 - 5 Legge 104/96 art. 24 D.P.R. 380/01 art. 76 comma 8</p>

<p>visiva in corrispondenza dei passi carrai o nelle intersezioni stradali, o nei passi carrai. L'interruzione visiva è riferita all'assenza improvvisa di una linea guida.</p>	<p>che deve coprire tutta la luce dello scivolo o dell'attraversamento stesso.</p>

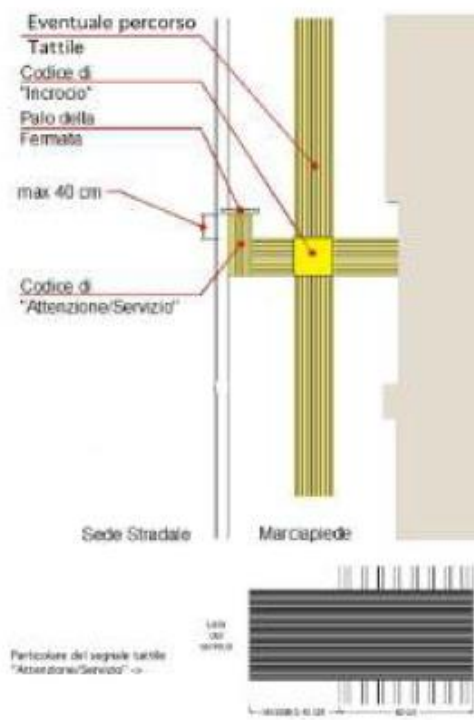
<p>lavorata in superficie o materiale autobloccante.</p>	<p>Legge 67/06 art. 1 comma 2 ISO/TC 59/SC 16 n° 140 ISO/FDIS 23599:2012 (E) CEN/TS 15209</p>
<p>G</p>	<p>SEGNALETICA ORIZZONTALE</p> <p>Assenza di segnalazione tattilopiantare per l'intercettazione di pubblici servizi (Targa tattile, fermata del mezzo pubblico) o di percorsi. Si può trattare anche di una interruzione fisica (dislivello) o visiva in corrispondenza dei passi carrai o nelle intersezioni stradali, o nei passi carrai. L'interruzione visiva è riferita all'assenza improvvisa di una linea guida.</p>	<p>Collocazione di adeguata segnaletica tattilo piantare sul marciapiede.</p> <p>Inserimento di segnalazione tattile costituita da fascia di larghezza 60 cm trattata a righe parallele con funzione di orientamento. Il percorso tattile termina con una segnaletica di "Attenzione/Servizio", ossia una striscia di 40 cm di profondità posta in prossimità della palina o della pensilina qualora esistente.</p>

<p>In generale va prevista una segnalazione orizzontale, con linee e/o zebraure, o con street-print o con pavimentazione della carreggiata, e segnaletica podotattile.</p>	<p>ATTENZIONE ! Il materiale da utilizzarsi deve essere consono al contesto in cui si trova. Sono da evitarsi materiali in gomma incollati, bensì piastrelle di ceramica, pietra lavorata in superficie o materiale autobloccante.</p>	<p>Legge 118/1971 art. 27 Legge 41/1986 art. 32 D.M. 236/89 art. 4.2.1 - 8.2 D.P.R. 503/96 art. 4 - 5 Legge 104/96 art. 24 D.P.R. 380/01 art. 76 comma 8 Legge 67/06 art. 1 comma 2 ISO/TC 59/SC 16 n° 140 ISO/</p>

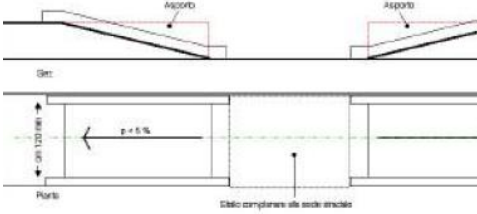
<p>pavimentazione per le persone con difficoltà motorie. Ovvero non creare spessori e fonti di inciampo.</p>	
I	PERCORSI NON RACCORDATI	<p>Raccordo del percorso attraverso la creazione, con asporto di materiale, di due rampe di lunghezza sufficiente ad ottenere una pendenza non superiore al 5% e di larghezza di cm 120. Qualora la rampa sia proposta sulla direttrice del marciapiede la cui larghezza risulti inferiore a cm 120, questa sarà comunque di larghezza non inferiore a cm 100.</p> <p>Lo stallo che dovrà essere creato al termine della rampa sarà complanare alla sede stradale e la larghezza pari all'attraversamento pedonale o passo carraio ove esistano e comunque non inferiore a cm 150.</p> <p>Quando la differenza di quota fra i due piani (pedonale e carrabile) è maggiore di cm 20, si suggerisce di corredarla con cordolo battiruota o elemento di medesima risposta funzionale, nonché di corrimano, su almeno uno dei lati, visivamente percepibile alle persone ipovedenti.</p>

<p>ATTENZIONE ! Occorre fare una buona rasatura della finitura superficiale (attraverso la compattazione e la rullatura del materiale) per evitare di creare altre criticità sulla pavimentazione per le persone con difficoltà motorie. Ovvero non creare spessori e fonti di inciampo.</p>	<p>Legge 118/1971 art. 27 Legge 41/1986 art. 32 Legge 104/1992 art. 24 D.M. 236/89 art. 4.1.11 - 4.2.1 - 8.2.1 D.P.R. 503/96 art. 4 - 5 Legge 104/92 art. 24 D.P.R. 380/01 art.76 com.7</p>

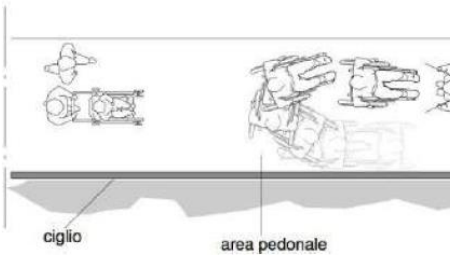
<p>restrizioni puntuali o di breve lunghezza (massimo 10 m);</p> <ul style="list-style-type: none"> - pendenza longitudinale 5% (massimo 8%); - pendenza trasversale 1%; - altezza minima libera da ostacoli 220 cm da piano di calpestio; - finitura tale da rendere il piano di calpestio accessibile.

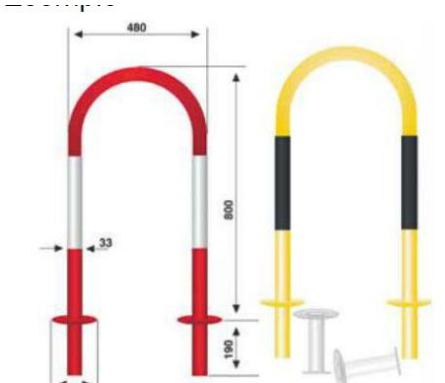
<p>persone con difficoltà motorie.</p>	<p>D.M. 236/89 art. 4.2.1 - 8.2.1 D.P.R. 503/96 art. 4 - 5</p>
<p>Q</p>	<p>ASSENZA PROTEZIONE PERCORSI</p> <p>Assenza di protezione del percorso pedonale</p> <p>In corrispondenza di strade prive di marciapiedi in cui il percorso pedonale si svolge nella banchina stradale.</p>	<p>Inserimento di paletto/archetto parapetonale in acciaio (o ferro zincato e tinteggiato) finalizzato ad aumentare il livello di sicurezza dei pedoni.</p>

<p>Si prevede di inserire una segnaletica orizzontale (strisce e dispositivi retroriflettenti "occhi di gatto"), messa in opera di cordoli e/o transenne o paletti para pedonali, interventi di accompagnamento per la moderazione del traffico. Per la separazione dei flussi ciclisti-pedoni, l'intervento- in presenza di almeno 3 m di larghezza della pista ciclopeditone- consiste nella realizzazione della striscia e delle sagome pedone-bici (segnaletica orizzontale).</p>		<p>Legge 118/1971 art. 27 Legge 41/1986 art. 32 Legge 104/1992 art. 24 D.P.R. 380/2001 art. 82</p>

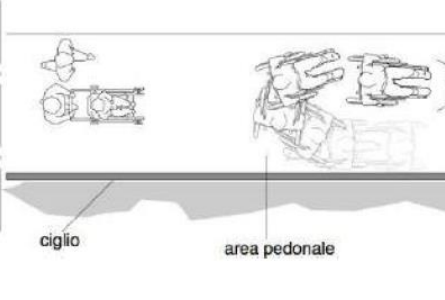
<p>R</p>	<p>ASSENZA PERCORSI A RASO</p> <p>Assenza di percorso a raso</p>	<p>Nuova realizzazione di marciapiedi a raso con le seguenti caratteristiche:</p> <ul style="list-style-type: none"> - altezza massima 2,5 cm dal piano carrabile; - larghezza minima 150 cm; in presenza di cospicuo flusso pedonale è consigliata larghezza 200 cm; è ammessa larghezza minima 100 cm solo in caso di restrizioni puntuali o di breve lunghezza (massimo 10 m); - pendenza longitudinale 5% (massimo 8%); - pendenza trasversale 1%; - altezza minima libera da ostacoli 220 cm da piano di calpestio; - finitura tale da rendere il piano di calpestio accessibile. 	<p>ATTENZIONE ! Occorre fare una buona rasatura della finitura superficiale per evitare di creare altre criticità sulla pavimentazione per le persone con difficoltà motorie.</p>	<p>Legge 118/1971 art. 27 Legge 41/1986 art. 32 Legge 104/1992 art. 24 D.P.R. 380/2001 art. 82 D.M. 236/89 art. 4.2.1 - 8.2.1 D.P.R. 503/96 art. 4 - 5</p>
